CONDOMÍNIO ANÊMONA (SÃO PAULO): ANÁLISE DE MANIFESTAÇÕES PATOLÓGICAS

Este trabalho refere-se a um estudo de caso feito sobre o afundamento de um edifício/condomínio no município de Ubatuba – SP, que sofreu recalque diferencial. A metodologia utilizada buscava primeiramente conhecer o local e o objeto de estudo e posteriormente as causas que levaram ao desabamento de um dos blocos do prédio. Dessa maneira, foram analisados outros trabalhos já escritos a respeito desta mesma temática, assim como reportagens e opiniões de engenheiros profissionais da área. Logo, segundo o que foi apanhado ficou entendido que o acidente se deu em razão da péssima qualidade do solo em que a obra foi construída, bem como da falta de investigação geotécnica especializada em detectar as deficiências do subsolo. Por esse motivo, ocorreu o recalque diferencial na estrutura que acabou sendo classificada como irrecuperável, em razão de fatores financeiros, técnicos e naturais.

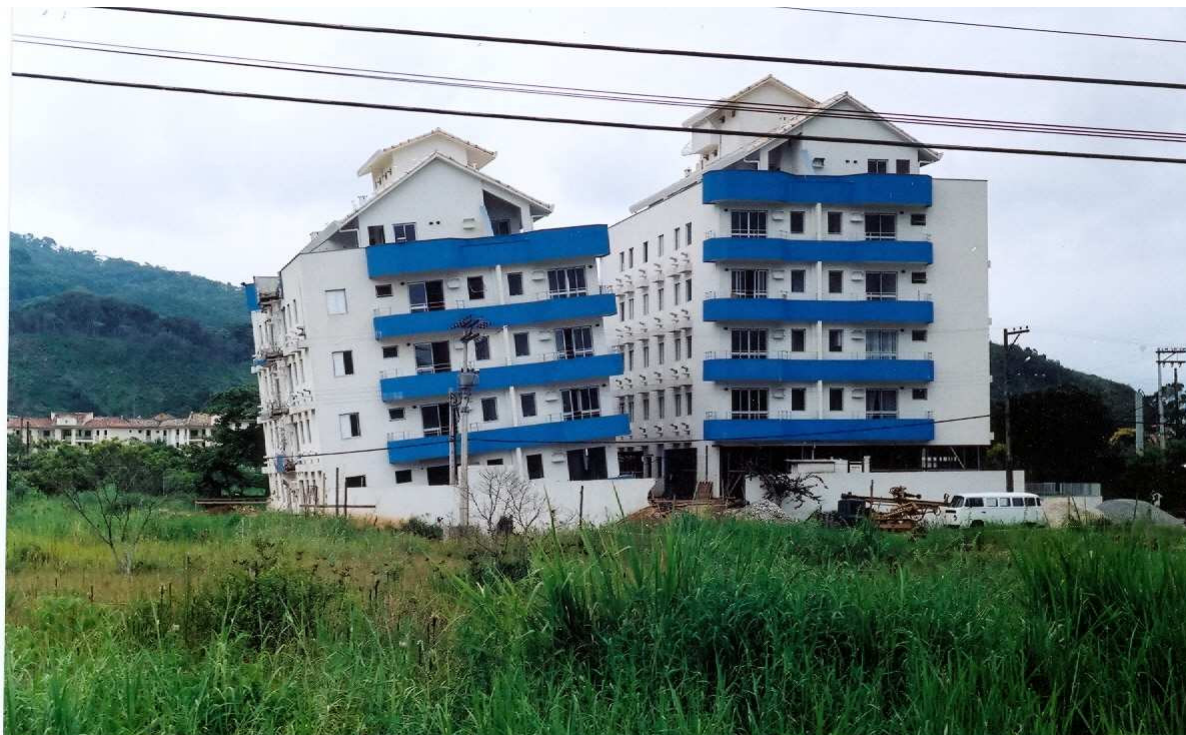
No dia 17 de maio de 2001 o bloco b do prédio anêmona colapsou de forma parcial, cerca de dois metros até se acomodar sobre o solo, provocando o seu desalinhamento em dois metros e meio, conforme a figura 4. O pavimento do térreo foi danificado, no entanto os demais pisos permaneceram sem alterações, em razão do número mínimo de fissuras, trincas ou outras anomalias foi pensada na possibilidade de uma recuperação (RODRIGUES; QUARESMA, 2020).

FIGURA 4 - Visão do edifício deslocado.

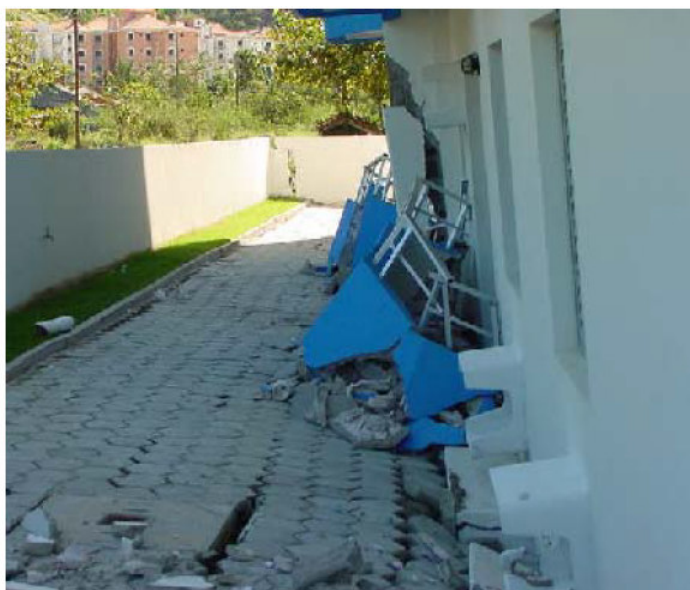
Para Souza (2003), com o desabamento do edifício o solo sofreu expansão resultante da compressão, o que levou a concluir que o solo em questão é muito flexível e conseqüentemente compressível, o que causou uma expansão significativa de sua massa. Tal problemática pode ser observada nas figuras 5 e 6, onde percebe-se o piso recalçado, ou seja, entende-se que houve movimentação do solo pois a composição era desfavorável para a fundação empregada na construção (RODRIGUES; QUARESMA, 2020).

FIGURA 5 – Térreo deformado

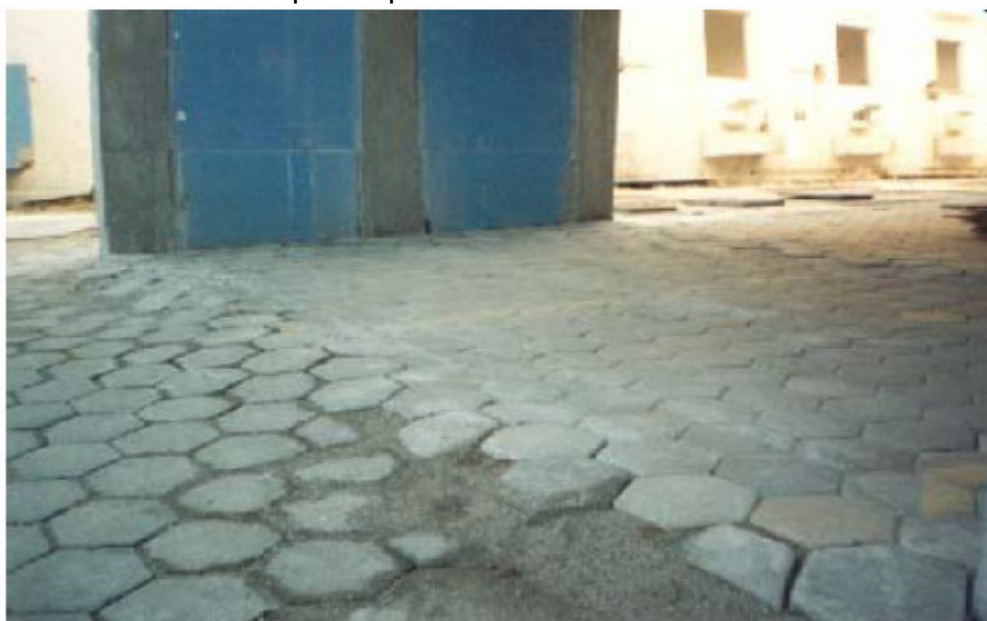
Segundo relatos, dias após o acidente o piso do estacionamento do bloco B deslocou-se cerca de 30 cm, a princípio conforme dito por Souza (2003), acreditava-se que tal acontecido seria decorrente de uma compactação excessiva do aterro, o que posteriormente foi consertado com a adição de mais solo para que ficasse no nível projetado. O bloco A também começou a apresentar problemas semelhantes ao bloco vizinho, porém tais complicações eram menos expressivas e foram prontamente resolvidas.

FIGURA 6 – Recalque no piso do estacionamento

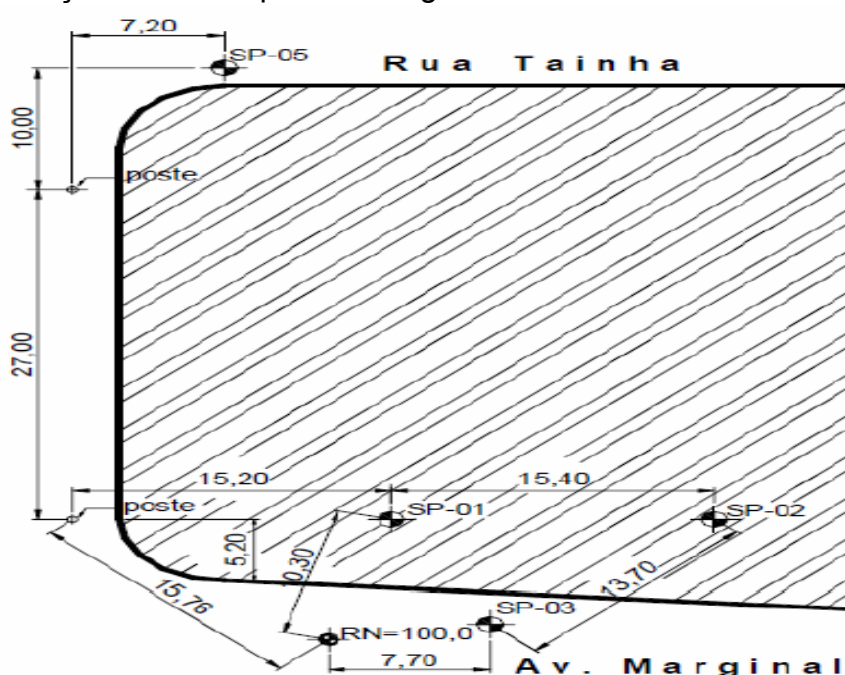
Ao que também se sabe, no estudo as investigações geotécnicas para as possíveis causas do acidente, foi identificado que durante a sondagem do terreno poucos furos foram realizados, não sendo suficiente para analisar o solo da maneira devida, dando a concluir que a inspeção foi precária. A figura 7, exemplifica a localização dos furos para o ensaio de sondagem. (FÉ, 2019).

FIGURA 7 – Localização dos furos para sondagem do solo.

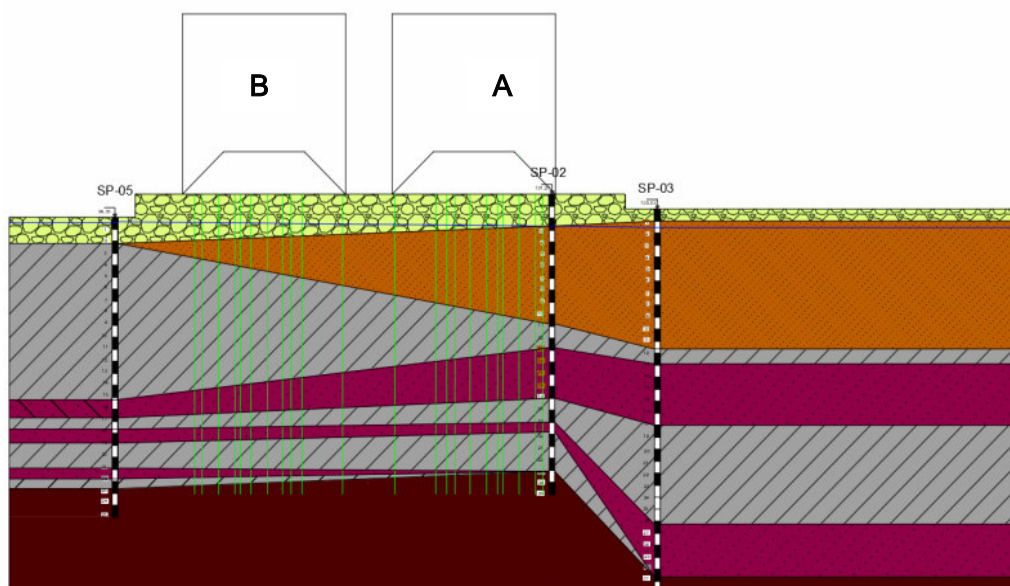
FIGURA 8 – Perfil geotécnico do solo da região

As cores da imagem podem ser interpretadas da seguinte maneira: cinza = argila marinha, laranja = areia média grossa, roxa = areia fofa e marrom = solo compactado. Pela disposição da obra percebe-se que o declínio do edifício foi resultante da má qualidade do solo da região, já que a parte frontal do terreno apresenta melhores condições de resistência se comparada ao tipo de solo que se encontra no fundo da fundação (FÉ, 2019). A partir disso concluiu-se que apenas o bloco B sofreu recalque pois este se encontrava em cima da pior parte do subsolo.

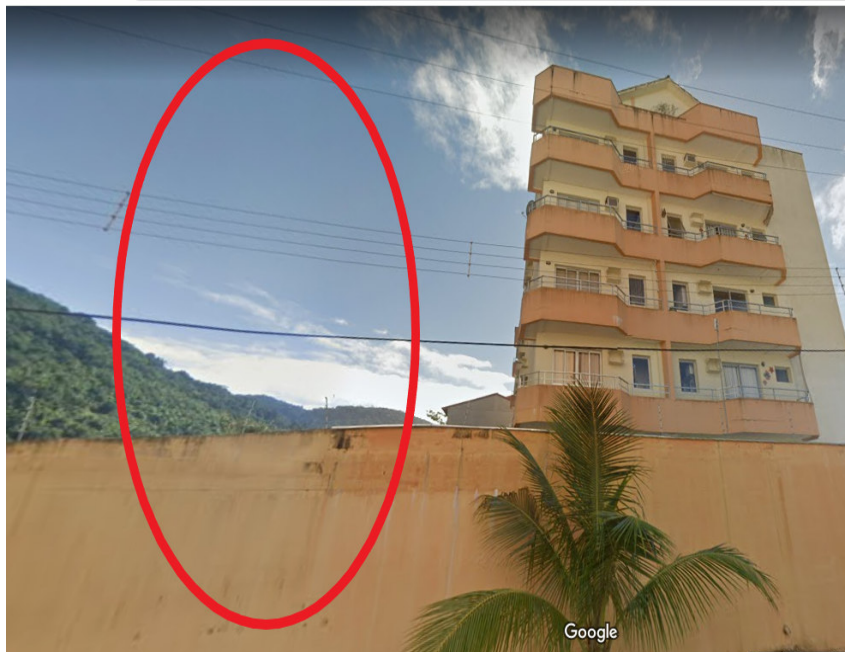
FIGURA 10 – Edifício Anêmona

De acordo com imagens obtidas pelo software *Google Earth* percebe-se que o bloco B foi demolido e que nenhuma outra construção foi erguida no local, como mostra a figura 11.

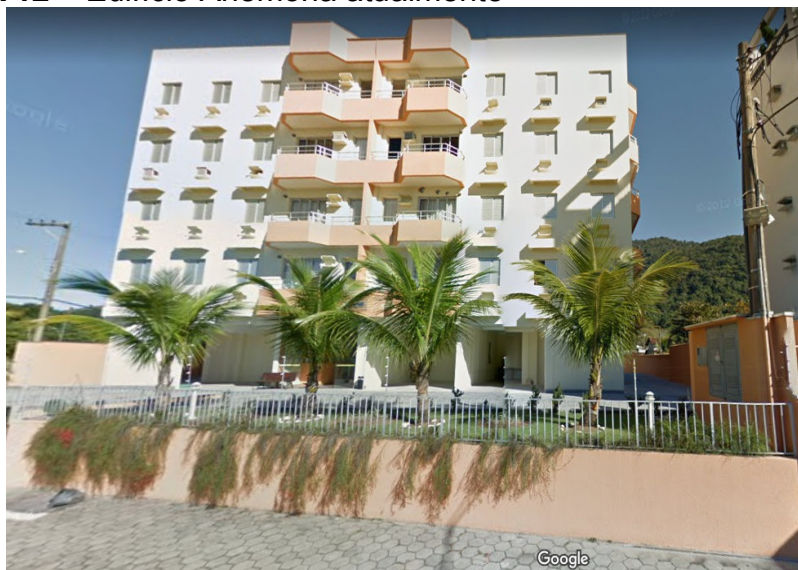
FIGURA 12 – Edifício Anêmona atualmente

A partir das sugestões de reabilitação do Anêmona compreendeu-se que o projeto seria inviável, visto as condições do solo e suas imprevisibilidades, o orçamento grandioso para a recuperação do edifício e a burocracia para conseguir crédito suficiente para a restauração, além do tempo, mão de obra e materiais consideráveis para a solução do problema, portanto apenas o bloco A poderia ser habitável, como mostra a figura 12, o edifício atualmente.
