“CANJICA”, REALIDADE SEM AÇÚCAR: UM RETRATO DO SANEAMENTO BÁSICO DE CUIABÁ-MT

PALAVRAS-CHAVE: bairro Canjica, saneamento básico, córrego Barbado, meio ambiente.

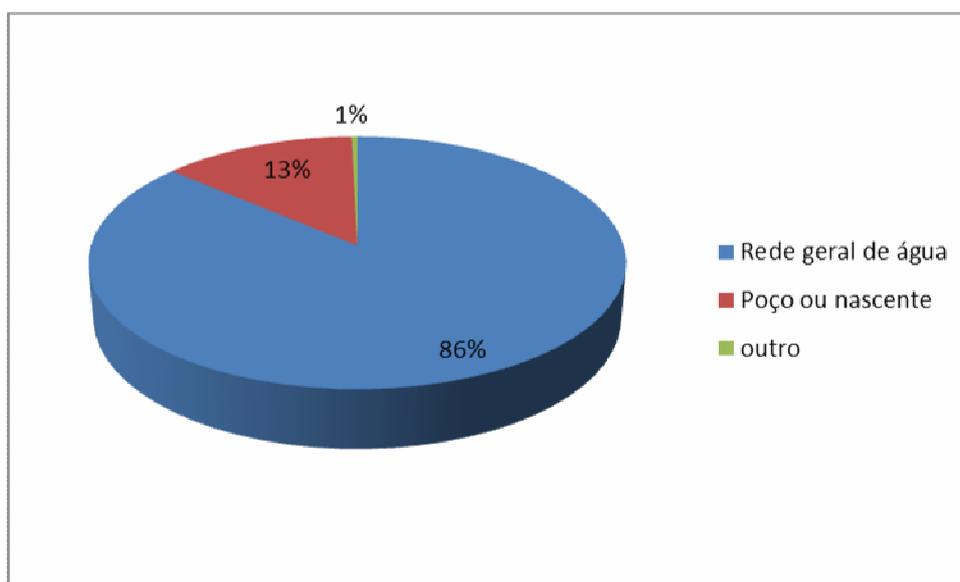
Dos 746 domicílios, a maioria (86%) recebe abastecimento de água pela rede geral de água (Figura 2).

FIGURA 2. Abastecimento de água no Bairro Canjica (Fonte de dados: IPDU, 2007)

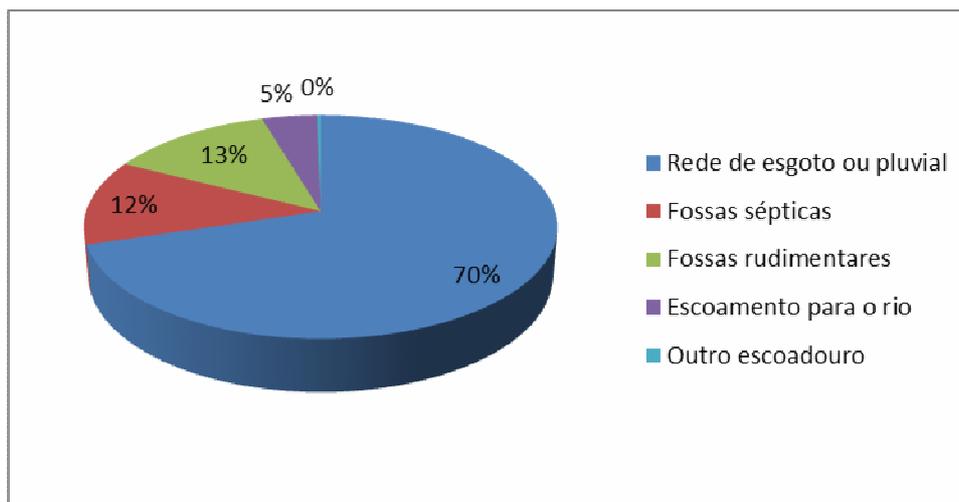
No que tange ao esgotamento sanitário, ainda segundo os dados do IPDU (2007), o uso de fossas sépticas e rudimentares soma 25%, mostrando o déficit de coleta pela rede pública além do lançamento direto para os córregos Canjica e Barbado, que, para muitos, se tornaram esgotos (Figura 3).

FIGURA 3. Esgotamento sanitário no Bairro Canjica (Fonte de dados: IPDU, 2007).

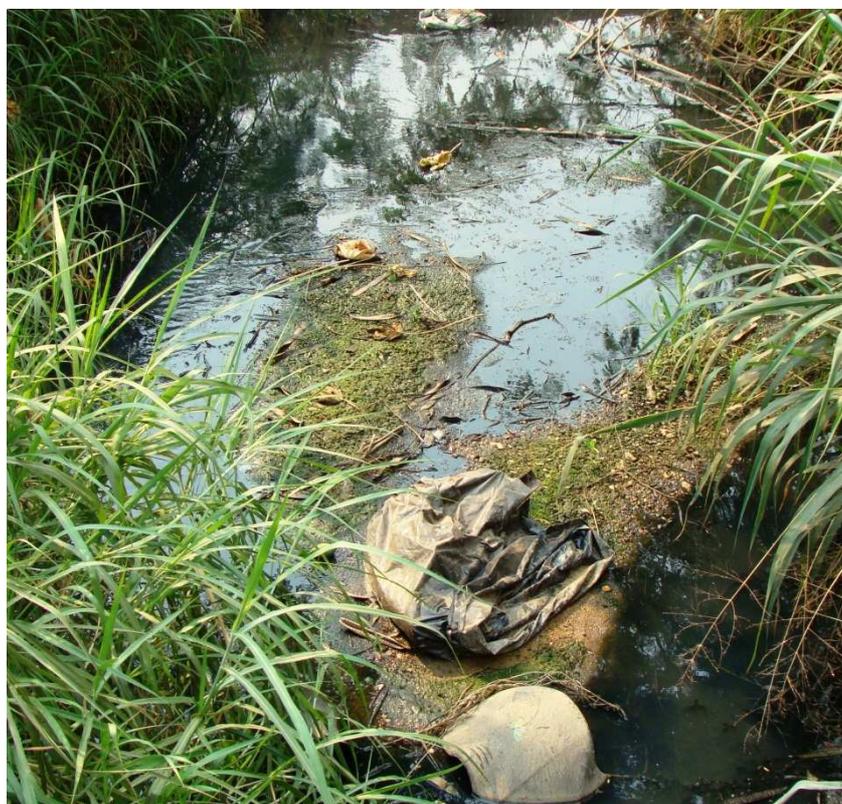
A maioria dos entrevistados reclamaram que o principal problema do bairro é o sistema de esgotamento sanitário, pois, apesar de 70% do mesmo possuir rede de esgoto e pluvial, relataram que o cano mestre do sistema de esgoto do bairro possui apenas 100 mm de diâmetro, o que não é o suficiente para um bairro. Como se isso não bastasse, o cano mestre ainda passa por baixo de muitas casas. Quando chove, ocorrem infiltrações nessas moradias, e, quando essas águas servidas conseguem fazer todo seu trajeto, o destino final delas não é uma estação de tratamento de esgoto (ETE), e sim o córrego Barbado (Figura 4) e Canjica.

FIGURA 4. Córrego Barbado que atravessa o bairro Canjica e recebe esgotamento sanitário do local. (Fonte: Arquivo pessoal)

Muitos entrevistados demonstraram que, não só pela falta de interesse da prefeitura, como dos próprios, o que deveria ser um córrego é considerado um esgoto. O fato marcante de toda essa trama é a convivência da população. São várias as casas encontradas nas beiras dos córregos, expondo as famílias ao mau cheiro e a doenças que, como dizem, “aquele esgoto a céu aberto” pode causar.

Segundo uma antiga presidente do bairro Canjica, há mais de 20 anos o bairro luta por melhores condições e os moradores apontam a construção dos grandes empreendimentos ao redor do bairro como agravadores da situação do esgotamento sanitário. Nestes últimos anos foram realizadas inúmeras denúncias, mas nada foi feito, apesar da Prefeitura de Cuiabá, em resposta as reivindicações, ter divulgado em 2006 que seria feito um trabalho de recuperação dos rios e córregos de Cuiabá, beneficiando as populações que vivem às margens desses corpos hídricos.

Francisco Machado, professor da UFMT, afirmou que todos os córregos podem ser recuperados, desde que a prefeitura faça obras de saneamento básico e retire a população das margens. Também professora da universidade, Kátia Nunes

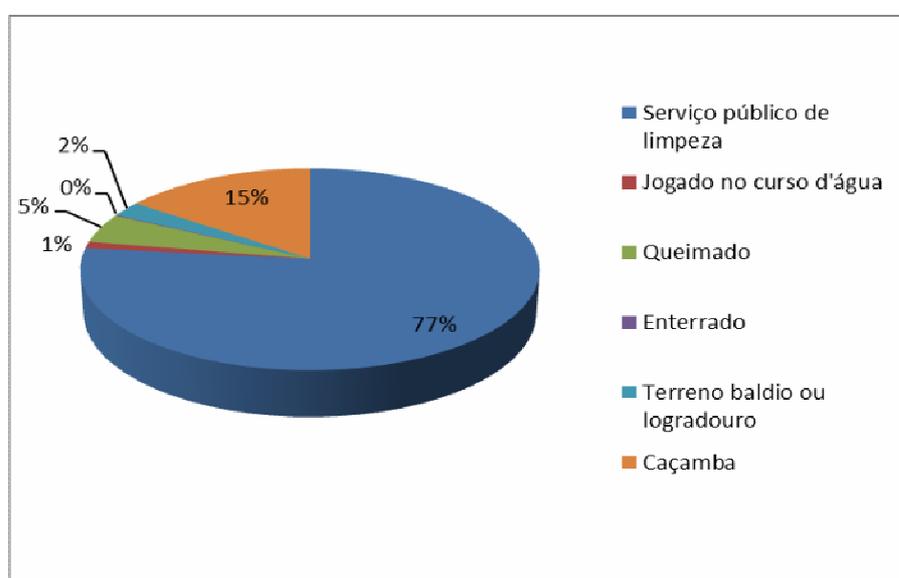
Segundo o IPDU (2007), dos domicílios, 684 tinham o lixo coletado, mas, como é apresentado na Figura 5, 15% da população precisa pagar por serviços particulares para ter seu lixo coletado. Discute-se que esse problema pode ser oriundo da dificuldade na entrada de veículos de grande porte (como é o caso do meio de transporte utilizado na coleta de lixo) em alguns pontos do bairro, causada pela declividade e pequena largura de algumas ruas. Outra reflexão que se pode fazer é que, dos 746 moradores, 62 encontram como opção a queima do lixo ou seu descarte nos córregos do bairro.

FIGURA 5. Descarte de lixo no Bairro Canjica (Fonte de dados: IPDU, 2007).

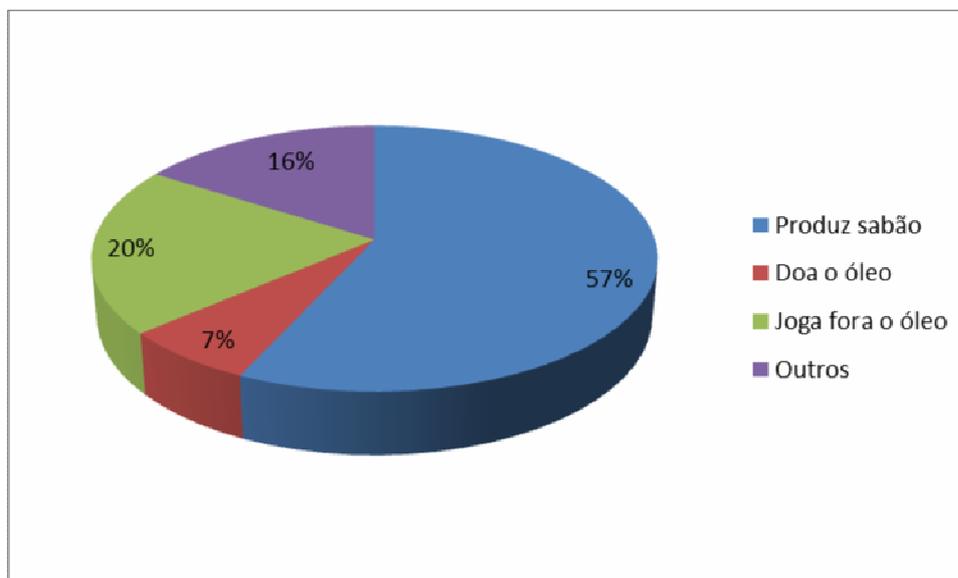
Na comunidade do bairro Canjica foram encontradas muitas pessoas que fazem o uso do sabão feito com o óleo de cozinha usado. Essa prática pode ser considerada como uma maneira de reaproveitamento que causa menor dano ao meio ambiente (Figura 6).

FIGURA 6. Destino do óleo de cozinha usado no Bairro Canjica.
