## APLICAÇÃO DE UM PROTOCOLO DE AVALIAÇÃO RÁPIDA DE RIOS NA CARACTERIZAÇÃO DA QUALIDADE AMBIENTAL DO RIBEIRÃO LARANJAL (PIRES DO RIO, GOIÁS)

## **APPLICATION OF A PROTOCOL FOR RAPID ASSESSMENT OF RIVERS IN THE CHARACTERIZATION OF ENVIRONMENTAL QUALITY OF RIBEIRÃO LARANJAL (PIRES DO RIO, GOIÁS)**

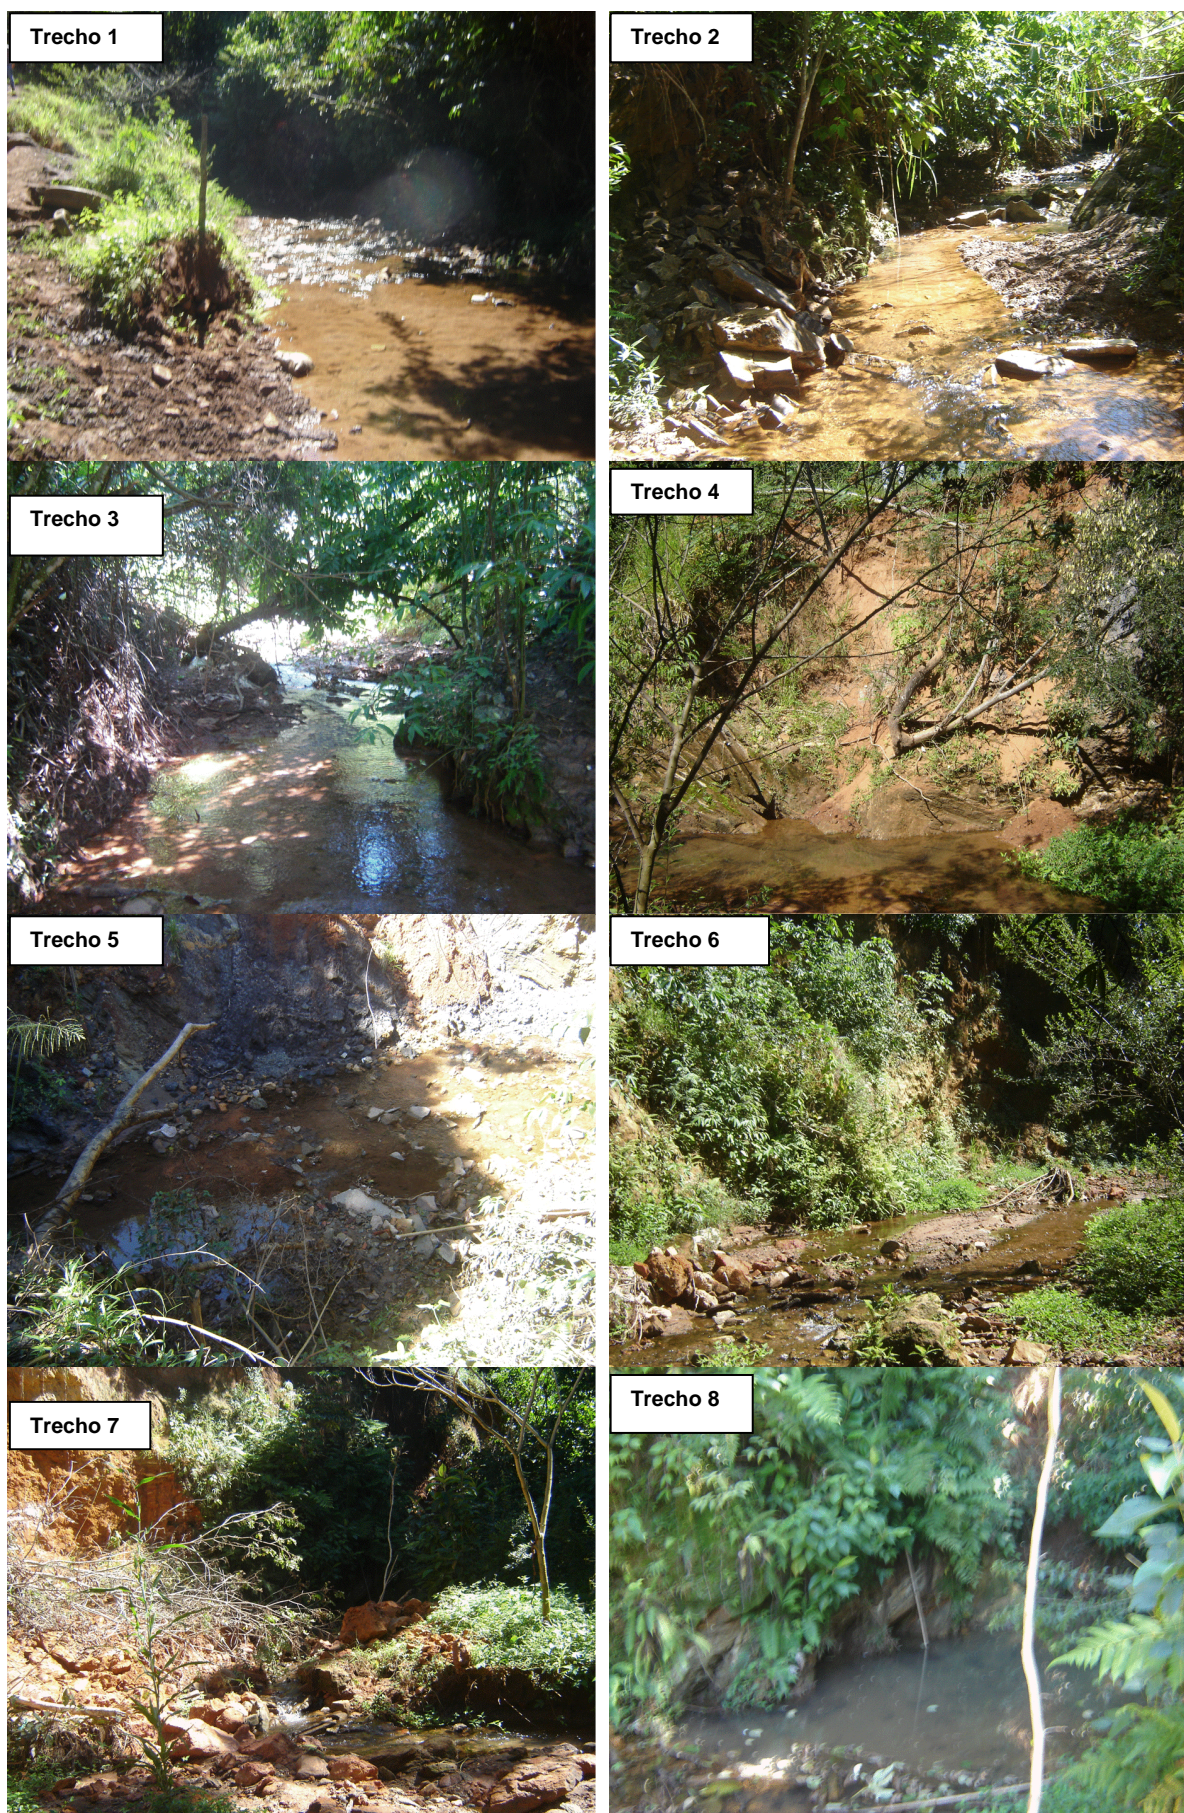
**FIGURA 2.** Visão geral dos trechos selecionados para a avaliação neste trabalho.

O PAR foi aplicado em maio de 2013. Foram avaliados oito trechos, em uma extensão de 1.000 m. A escolha dos pontos para a aplicação do Protocolo priorizou a facilidade de acesso aos trechos e a distribuição espacial da rede hidrográfica. Imagens dos trechos avaliados podem ser observadas na Figura 2. Os trechos avaliados estão localizados na área urbana do município de Pires do Rio – Goiás, com dois bairros sendo limítrofe a área de estudo (bairro Jardim Guanabarra e bairro São Francisco).

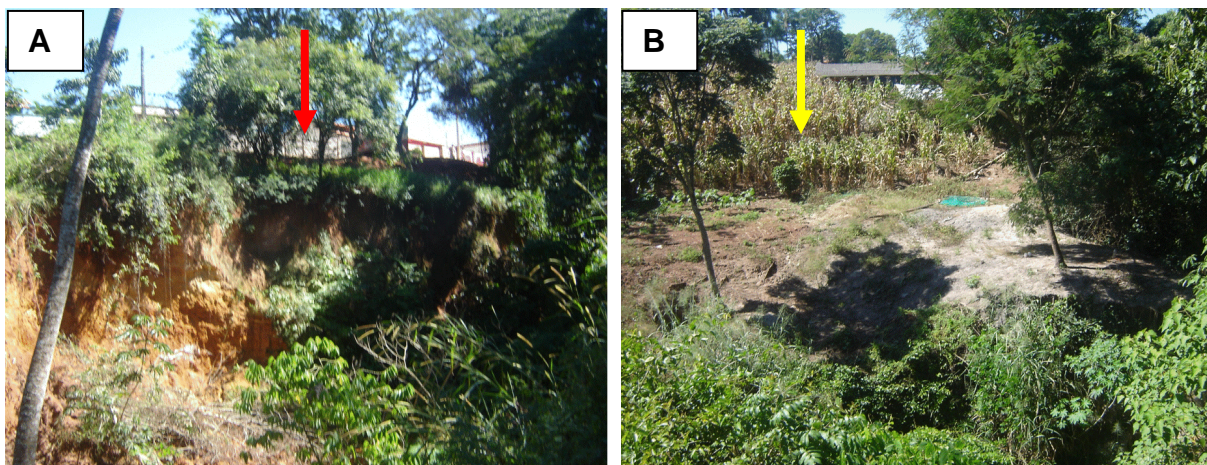
**FIGURA 4.** Alterações ou sinais e influência antrópica observados em trechos do córrego. Em A, a seta vermelha indica a presença de construções muito próximas ao curso d'água. Em B, a seta amarela indica a área de cultivo de milho muito próximo à margem.

Tendo em vista a supressão da vegetação natural ao longo dos trechos avaliados, vale destacar que o Código Florestal brasileiro (Lei Federal n.12.651, de 25 de maio de 2012) estabelece uma faixa de 30 metros de vegetação para todos os cursos d'água situados em áreas urbanas (BRASIL, 2012). Apesar da existência da legislação preservacionista específica, observa-se que vegetação ciliar, da área de estudo, é submetida a ações depredatórias e margens ocupadas por habitações. Apesar de serem consideradas áreas de preservação permanente pelo código florestal a mata ciliar do Ribeirão Laranjal se encontra hoje reduzida devido a construções de habitação humana, desmatamento e formação de pastagens e atividades agropecuárias. Diversos estudos sobre diagnóstico ambiental de cursos d'água evidenciaram alterações drásticas da mata ciliar pela ação humana nas áreas estudadas (MINATTI-FERREIRA e BEAUMORD (2004 e 2006); RODRIGUES, MALAFAIA e CASTRO, 2008; KRUPKEK, 2010; VARGAS e FERREIRA JÚNIOR, 2012; RODRIGUES et al., 2013).
