## RECUPERAÇÃO PARA A NASCENTE DO CÓRREGO MUTUCA EM GURUPI – TO

### MOTION FOR RECOVERY FOR STREAM IN SPRING MUTUCA GURUPI – TO

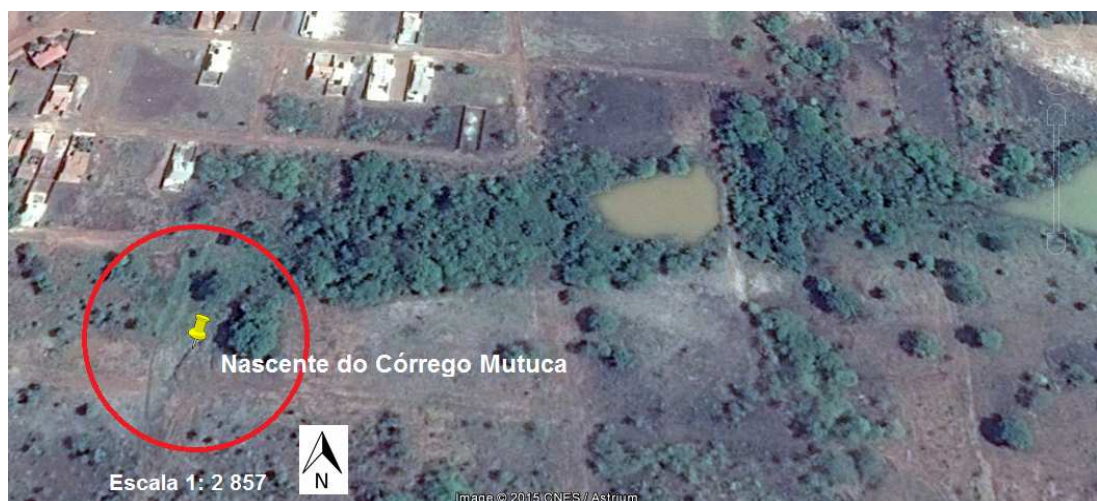
Conforme disposto no Art. 4º da Lei 12.651, de 25 de maio de 2012, todas as áreas de nascente devem ser, em um raio de 50 metros protegida. Para o diagnóstico da Área de Preservação Permanente (APP) do Córrego Mutuca essa delimitação também foi realizada, conforme figura 02.

**FIGURA 02:** Indicação do ponto da nascente e delimitação da APP do Córrego Mutuca  
Fonte: Google Earth Pro (2015)

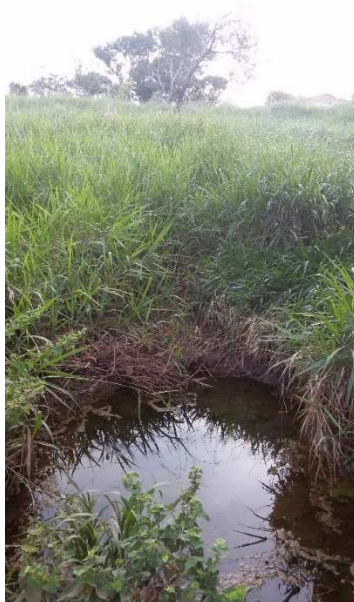
O desmatamento, impacto ambiental de ordem direta, tem consequências negativas tanto para o solo, quanto para a água e à fauna. Com a retirada da vegetação natural, o solo fica exposto e frágil, afetando a proteção natural fornecida pela cobertura vegetal, tendo como principal consequência a desestruturação do solo e diminuição da serapilheira (NERES et al., 2015), (Figura 03).

**FIGURA 03:** Área próxima a nascente sem vegetação nativa  
Fonte: Autores (2015)

No próximo passo indica-se o isolamento da área que deve ser recuperada. Essa deve ser cercada com arame, a fim de impedir o acesso de animais e o acesso de pessoas, para evitar o risco de danos a área. Após a implantação dessas medidas o modelo a ser implantado na recuperação da área será o método de reflorestamento heterogêneo, citado em trabalhos de GONÇALVES et al., (2005) e ROCHA et al., (2015) utilizando espécies nativas do bioma Cerrado de áreas de nascentes e Matas Ciliares. Esse modelo de reflorestamento heterogêneo, denominado miscelânea, procura produzir uma recuperação semelhante a que ocorre na natureza. Além disso, as raízes servem como fixadoras das margens e protegem contra os eventos erosivos intensos. Proporciona também maior diversidade florística, que atrai maior quantidade de insetos e animais, melhorando na polinização e cruzamento entre as espécies, garantindo uma melhor variabilidade genética no local (SOARES et al., 2012).

Conforme a Lei 12.652/12 do Código Florestal Brasileiro as áreas em torno de cursos d'água entre 10 a 50 metros e nascentes, devem ter preservadas suas matas em uma faixa de 50 metros de largura. Portanto a área a ser revegetada percorre um raio de 50 metros e utilizando um espaçamento de mudas de 3 x 3 tem-se uma necessidade de 85 mudas acrescentando 5% de perda, logo um total de 90 mudas nativas a área próxima ao córrego (SOARES et al., 2012).

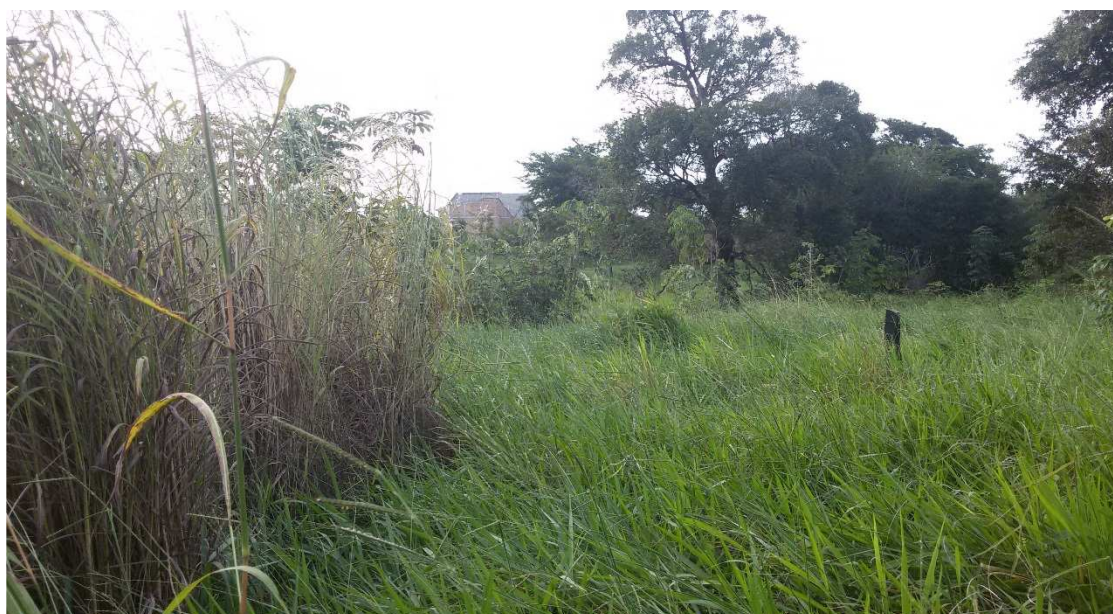
Como consequência da retirada da vegetação nativa, que é um impacto ambiental de ordem direta, acaba por contribuir para o aparecimento de espécies exóticas nas áreas próximas a nascente. Segundo COSTA JÚNIOR et al., (2013) espécies exóticas são aquelas espécies que se encontram fora de sua área de distribuição natural, ameaçando ecossistemas, habitats ou espécies, devido suas vantagens competitivas e favorecidas pela ausência de predadores e pela degradação dos ambientes naturais. Para (NERES et al., 2015) presença de espécies exóticas invasoras atrapalham a germinação das espécies nativas, por estarem competindo com elas (Figura 04).

**FIGURA 04:** Presença de Vegetação Exótica  
Fonte: Autores (2015)

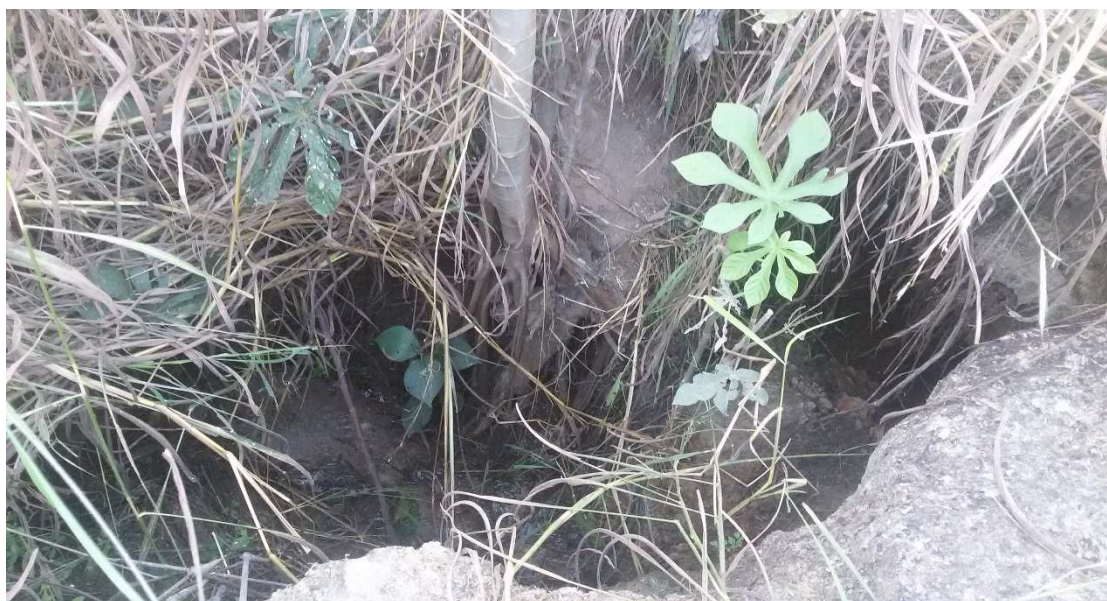
A erosão encontrada na área de estudo foi do tipo de voçoroca, ocasionada pelo transporte do solo, pela água ou pelo vento, devido ao solo estar descoberto. Segundo ALOVISI & ALOVISI (2014) o solo é um sistema aberto e dinâmico, com constante troca de matéria e energia com a atmosfera, hidrosfera, biosfera e litosfera. Também é um recurso frágil que pode ser prejudicado dependendo da intensidade dos fatores que atuam sobre ele. As propriedades físicas do solo e consequentemente sua suscetibilidade à erosão são facilmente afetadas pelas práticas às que é submetido (Figura 05).

**FIGURA 05:** Início de processo erosivo

Após a análise da área de 7.853,9816 m<sup>2</sup>, correspondentes ao raio mínimo de 50 metros da nascente, com ausência de vegetação nativa e declividade acentuada, o que acaba por contribuir para que a infiltração de água seja bastante pequena, indica-se nesse momento a proposta de um terraceamento, que consiste na construção de um conjunto de terraços projetados, segundo as condições locais, para controlar o início do processo erosivo próximo a nascente. Utilizando-se do mecanismo de terraceamento objetiva-se a diminuição da força das águas próximo ao olho de água, além de fazer com que a água permaneça mais tempo no local, infiltrando melhor no solo (Figura 09).

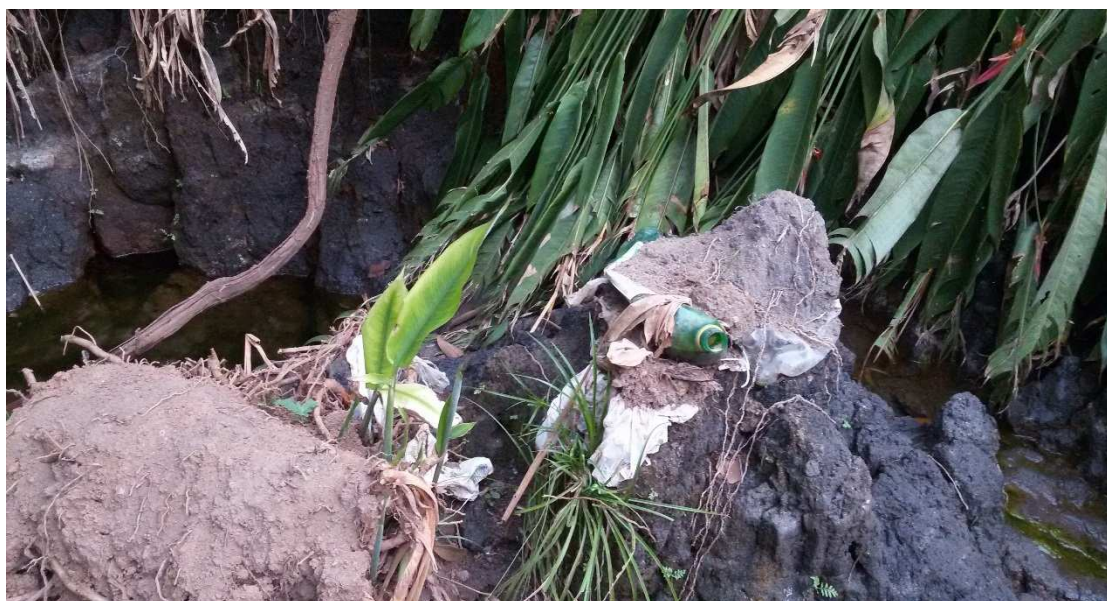
A poluição do corpo hídrico surge como consequência da disposição indevida de resíduos próximo a nascente que são arrastados pelas enxurradas contaminando a água (Figura 06).

**FIGURA 06:** Resíduos sólidos próximo a nascente

Como complementação das atividades propõe-se também a parceria com entidades municipais e estaduais, para o desenvolvimento de ações voltadas para a Educação Ambiental (EA) com o objetivo de trabalhar a importância das nascentes e de sua importância para o equilíbrio do meio ambiente. Segundo CARNIATTO (2007) é fundamental que as atividades de gestão em conjunto com a EA possibilitem o equilíbrio ambiental nas propriedades, bem como a conservação dos rios e áreas de nascentes adequadamente protegidas por ambientes ciliares recuperados. O objetivo é a obtenção de água de boa qualidade, na perspectiva do equilíbrio e sustentabilidade ambiental da bacia hidrográfica.

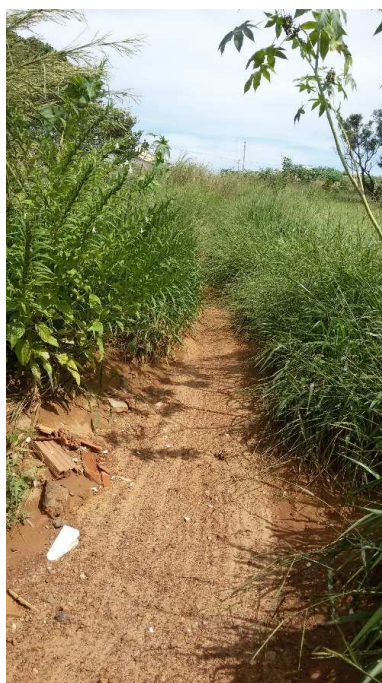
**FIGURA 09:** Local por onde a água da chuva escoava antes de chegar na nascente  
Fonte: Autores (2015)
