USO E OCUPAÇÃO DAS ÁREAS DE PRESERVAÇÃO PERMANENTE DA BACIA HIDROGRÁFICA DO CÓRREGO DO LIMÃO, PASSOS-MG

ANALYSIS OF THE LAND USE IN AREAS OF PERMANENT PRESERVATION OF THE WATERSHED OF THE LIMÃO STREAM, PASSOS-MG

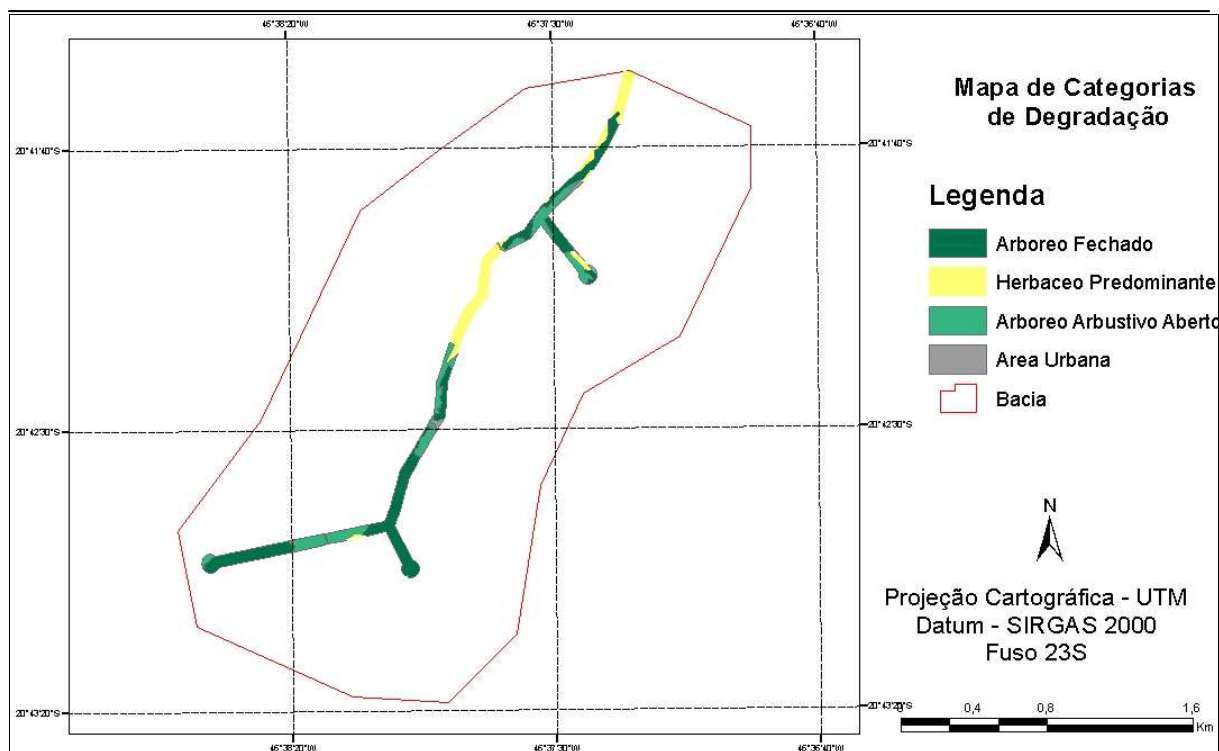
FIGURA 4. Mapa de Categorias de Degradação das APPs

degradação da APP foi realizada por meio de imagem de satélite, visitas a campo e pelo programa ArcMap, conforme apresenta o Mapa de Categorias de Degradação (Figura 4).

A Tabela 2 mostra os dados quantitativos, onde pode-se observar que na área das APPs predomina a vegetação arbóreo fechado, abrangendo uma área de 13,87ha, que corresponde a 48% da área total da APP, seguido da vegetação arbóreo arbustivo aberto com 27% que corresponde a 7,74ha, herbáceo predominante com 23% correspondendo a 6,72 ha e as áreas consolidadas com 2% e 0,64ha.

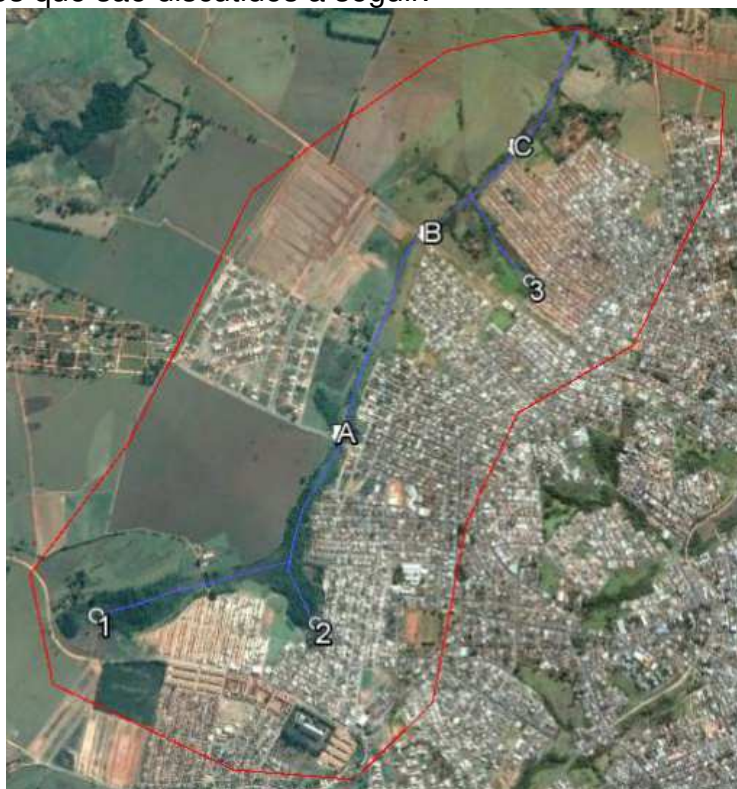
FIGURA 5. Bacia hidrográfica do córrego do Limão e suas nascentes. Fonte: Google Earth Pro

A Figura 5 mostra informações da bacia do córrego do Limão por imagem do Google Earth. Os números 1, 2 e 3 são as nascentes e os pontos A, B e C são pontos relevantes que são discutidos a seguir.

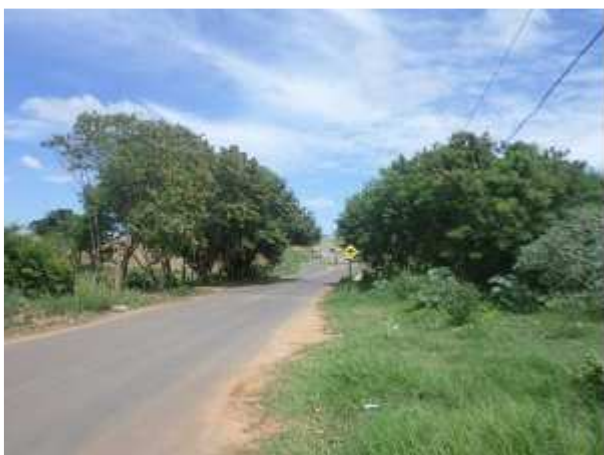
FIGURA 6. Interrupção da vegetação da APP devido a pavimentação de rua

na Figura 6, no ponto “A” parte da vegetação foi suprimida por abertura de uma via pavimentada. No Ponto “B” fica evidente (Figura 7) a ausência de vegetação nativa ao redor do curso d’água, e em algumas partes solo totalmente exposto, causando assoreamento dos corpos d’água.

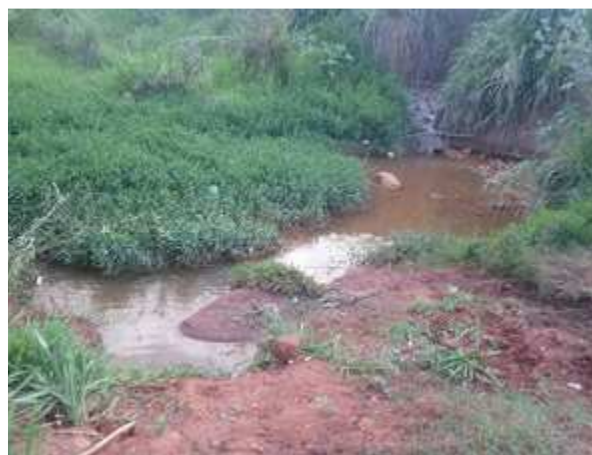
FIGURA 7. Assoreamento no curso d’água e ausência de vegetação nativa

A degradação das matas ciliares contribui para o assoreamento, elevação da turbidez da água e para a erosão das margens dos cursos d’água, transportando substâncias poluidoras, como por exemplo, defensivos e fertilizantes agrícolas (LIMA et al., 2013).

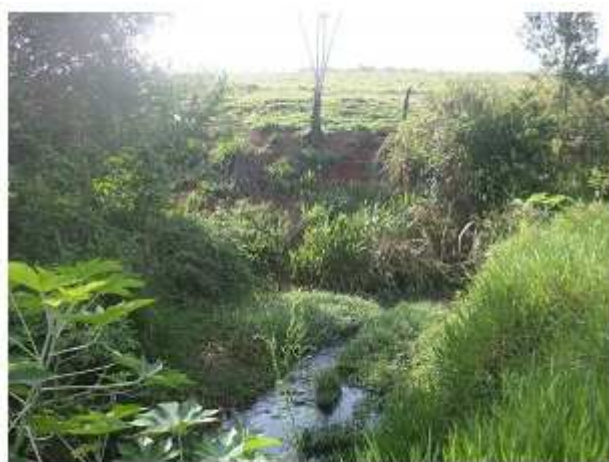
FIGURA 3. Parte da vegetação com solo exposto

Foi constatado no ponto “C” parte da vegetação com solo exposto em encosta, com processos erosivos incipientes e conseqüentemente um assoreamento no curso d’água, como mostra a Figura 8. Na Figura 9 pode-se perceber o lançamento de resíduos como pneu, madeiras e partes de objetos, direto no curso d’água. Também é possível verificar alguns pontos sem vegetação ao redor do curso d’água o que pode causar o assoreamento.

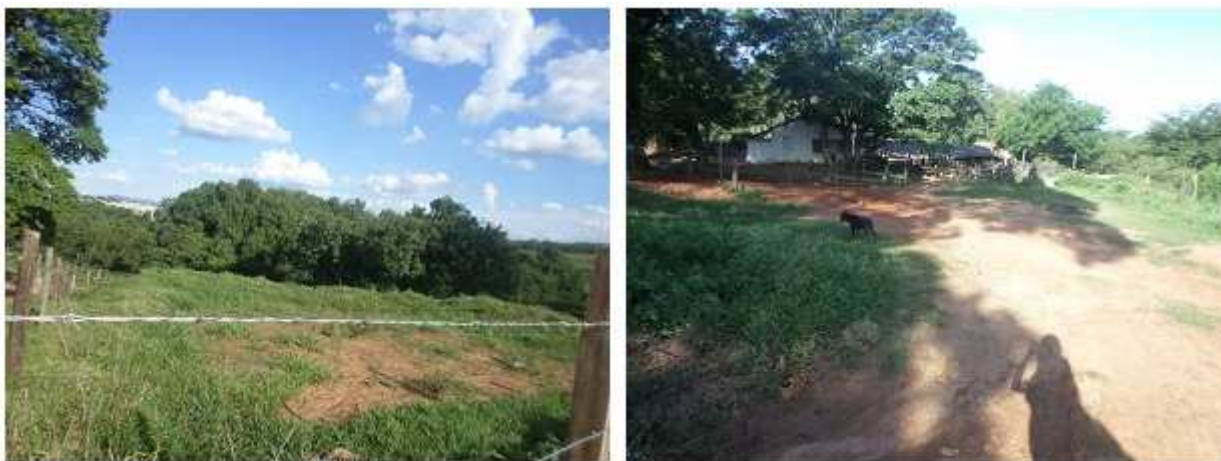
FIGURA 10. Vista geral da Nascente 1 com vegetação arbórea fechada

Na Figura 10 nota-se parte da APP da nascente 1 do córrego do Limão, com vegetação arbórea fechada, gramíneas e solo exposto, que não pode ser visto na imagem de satélite. Pode-se observar o desmatamento de parte da APP da nascente, com uso antrópico e solo exposto, verifica-se também a construção de uma residência e um barracão localizado nas proximidades da APP da nascente (Figura 11).

FIGURA 11. Propriedade rural construída a poucos metros dentro da APP da nascente

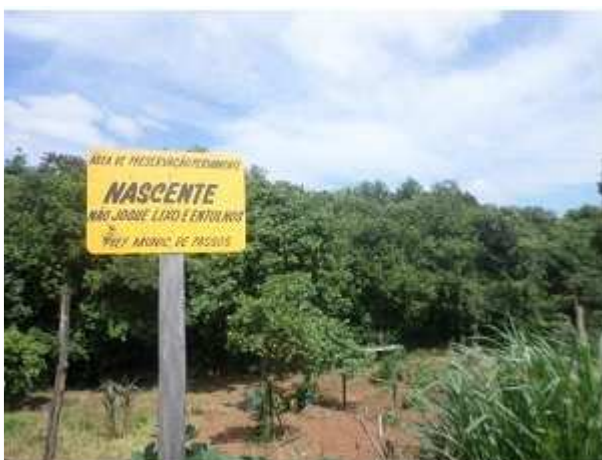
FIGURA 12. Vista geral da Nascente 2 do córrego do Limão

Na figura 12 observa-se parte da vegetação dentro da APP da nascente 2 e área com solo exposto. A mesma foi desmatada pelos moradores do local. Foi constatado o lançamento de água pluvial na nascente com suspeita de lançamento de efluentes (Figura 13). Moradores próximos ao local descreveram ser lançamento de esgoto, e no local há indícios de poluição, com bastante disposição irregular de resíduos sólidos.

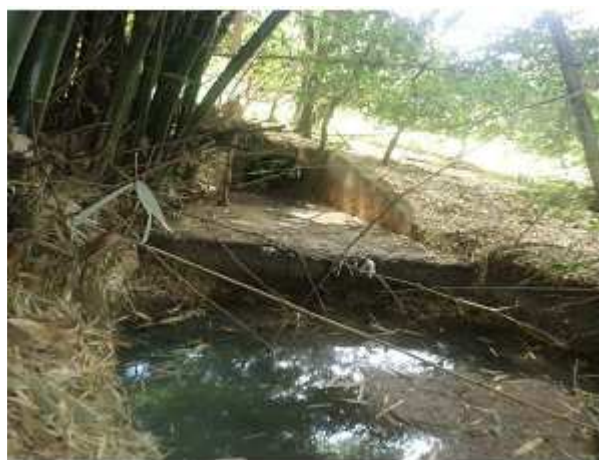
FIGURA 13. Lançamento de água pluvial na nascente, com suspeita de lançamento de efluentes

A emissão de efluentes e a deposição de resíduos sólidos em locais indevidos, como nas nascentes são indícios de falta de saneamento básico e situação precária. A falta desse serviço acarreta problemas pontuais e difusos, como a poluição e contaminação das águas, a disseminação de doenças, como hepatite, diarreia, o que reflete diretamente no nível de saúde da população acarretando em mais consequências socioeconômicas e desequilíbrio ambiental (WSP, 2009).

Quanto à suspeita de lançamento de esgoto no curso d'água, onde não é comprovado o lançamento direto de efluentes líquidos, é sugerido que sejam realizadas análises de água para afirmar ou não sobre a dúvida de poluição. Se for confirmada a presença de esgotos, é necessário extinguir o contato dos corpos de água com os agentes poluentes, a partir da construção de interceptores, além de melhorar o monitoramento da rede de esgoto paralela ao curso d'água (CARDOSO, 2009).

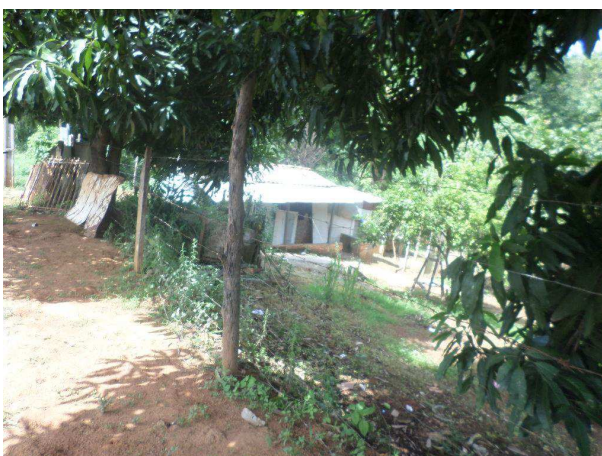
FIGURA 14. Ocupação irregular localizada dentro da APP, a poucos metros da nascente

Foi observada existência de uma construção residencial a poucos metros da nascente, situada em sua APP, causando assim grandes impactos ambientais negativos sobre a nascente. A vegetação foi desmatada deixando o solo exposto, muita poluição é gerada com o lançamento de resíduos sólidos e entulhos no solo e na nascente (Figuras 14 e 15), podendo causar problemas sanitários (SILVA NETO et al., 2013).

O maior obstáculo identificado para a recuperação das APPs da bacia do córrego do Limão foram as habitações que se encontram irregulares dentro das APPs que preservam o córrego. O ideal seria que a população que está localizada irregularmente dentro das APPs fosse transferida para outro local, preferencialmente para locais próximos de onde viviam com o intuito de que não se tenha mudanças drásticas no costume de vida das pessoas.

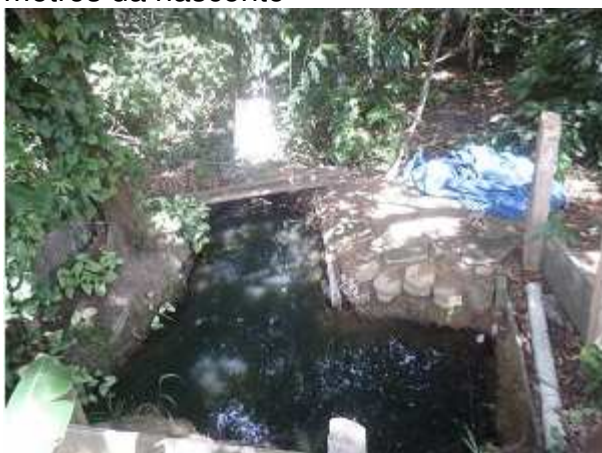
FIGURA 16. Poço construído para irrigar a plantação do morador no local

Foi possível observar, conforme mostra as Figuras 16 e 17 que foi construído

um pequeno poço pelo morador do local para armazenamento da água com objetivo de irrigar sua plantação (subsistência).

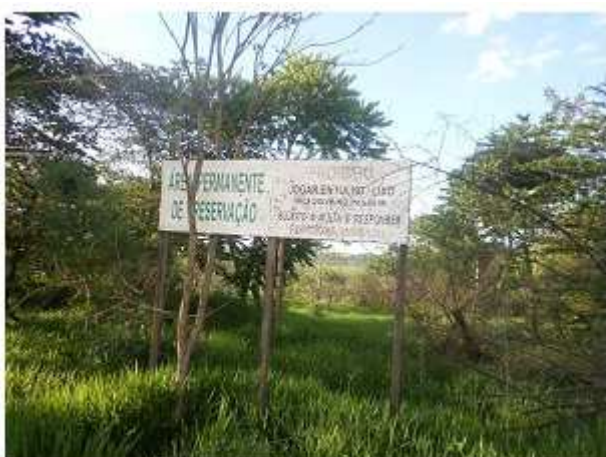
FIGURA 18. Nascente 3 do córrego do Limão

Na nascente 3 (Figura 18) localizada no bairro Nova Califórnia, pode-se observar problemas similares aos das outras nascentes citadas anteriormente. Como ocupação irregular, lançamentos de resíduos sólidos e desmatamento da vegetação nativa da APP.

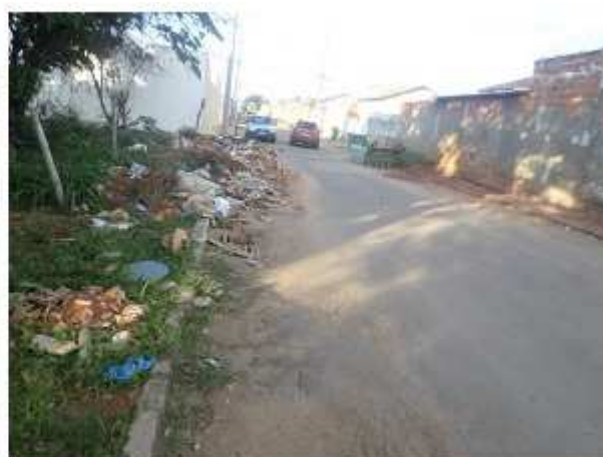
FIGURA 19. Disposição de entulhos e ocupação irregular a poucos metros da APP da nascente 3

Como a bacia está localizada em área urbana, na Figura 19 é possível notar uma rua bem perto na nascente e algumas habitações que seriam irregulares devido ao fato de estarem situadas na faixa da APP. Verifica-se também alguns impactos que são causados pelos moradores próximos da APP, como o lançamento de resíduos e entulhos na APP da nascente. Esses resíduos podem migrar para outras áreas através da precipitação e escoamento da chuva, podendo ser despejados no curso d'água.
