## **ANÁLISE DA DEGRADAÇÃO AMBIENTAL DA MATA CILIAR DA REPRESA DA UNIVERSIDADE FEDERAL DO TOCANTINS, GURUPI-TO**

### **ANALYSIS OF THE ENVIRONMENTAL DEGRADATION OF RIPARIAN FOREST DAM FEDERAL UNIVERSITY OF TOCANTINS, GURUPI-TO**

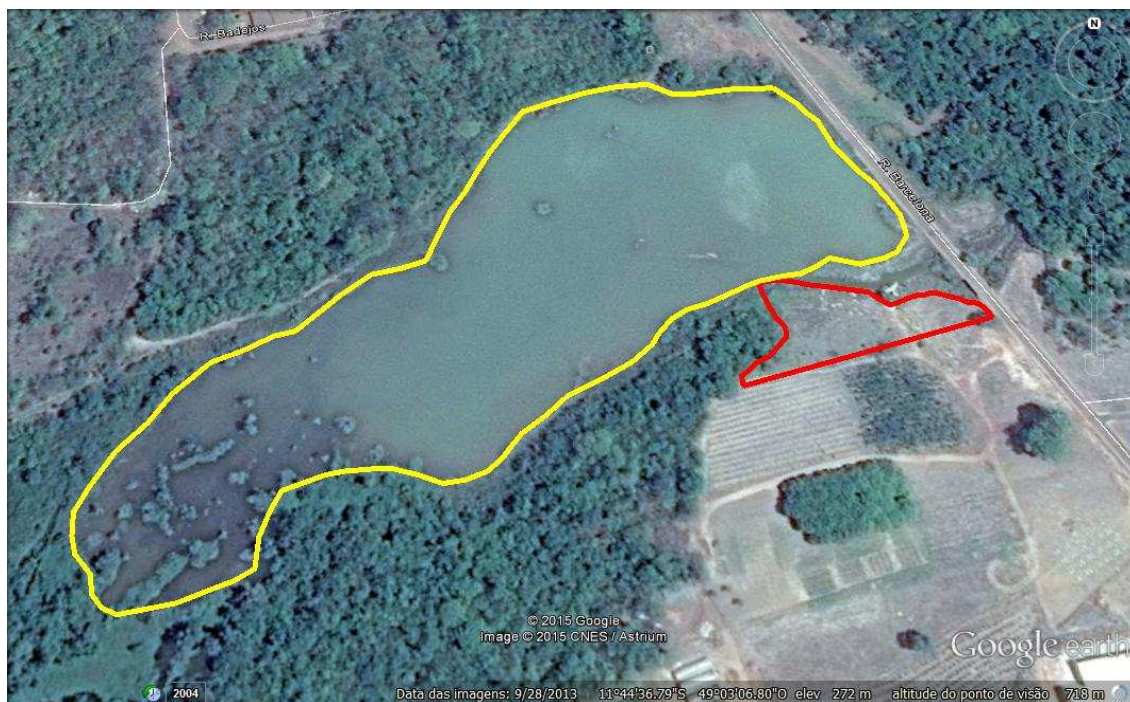
**FIGURA 2:** Área a ser recuperada (vermelho), em relação à represa (amarelo).

Inicialmente o rio Santo Antônio possuía a largura de 30 m e com o barramento passou a ter em torno de 130 metros de largura, 3 ha. Segundo a Lei nº 12.651, de 25 de maio de 2012, que instituiu o Código Florestal brasileiro, a largura da faixa de mata ciliar a ser preservada está relacionada com a largura do curso d'água. Logo, para reservatórios em zona rural com área menor do que 20 há, como o corpo hídrico em estudo, a faixa deveria ser de 50 metros ao redor do espelho d'água (BRASIL, 2012).

Em concordância com as dimensões da represa e com as disposições da lei 1265 de 2012 consultada, que instituiu o Código Florestal Brasileiro (BRASIL, 2012), a área de mata ciliar da área de estudo deve ser de 50 metros ao redor do espelho d'água, para que sejam restaurados os serviços ecossistêmicos prestado por essas áreas marginais. Na Figura 2, observa-se a área que deve ser recuperada.

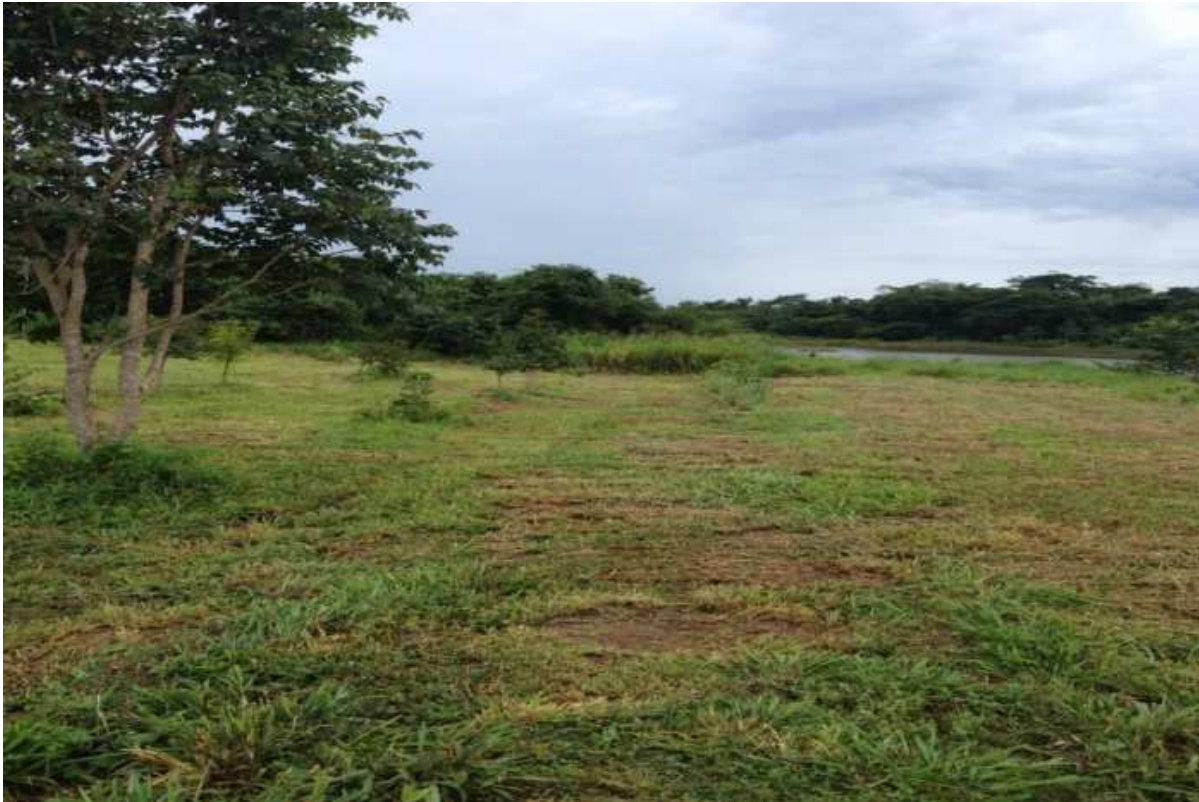
Na área de estudo foi observado que boa parte do solo estava descoberto devido a retirada da vegetação (Figura 3). O desmatamento tem muitas consequências negativas para o meio biótico e abiótico (solo, a água, a fauna, flora e etc). Com a supressão da proteção natural fornecida pela vegetação, o solo fica exposto e os processos erosivos são acelerados, gerando entre outras consequências à diminuição da serapilheira, perda de umidade e nutrientes, morte de micro-organismos do solo, desestruturação, compactação do solo e redução da fertilidade (NERES et al., 2015).

**FIGURA 3:** Área com escassa vegetação nativa resultante do desmatamento. Fonte: Autores

Após a análise de dados, verificou-se que as medidas mitigadoras necessárias para a restauração da área são:

1. Supressão da vegetação exótica;

2. Manejo do solo;
3. Revegetação da área.
