PALIÇADAS VIVAS: UMA ALTERNATIVA PARA RECUPERAÇÃO DE ÁREAS DEGRADADAS POR EROSÃO

LIVE FASCINES: THE ALTERNATIVE FOR THE RECOVERY OF DEGRADED AREAS FOR EROSION

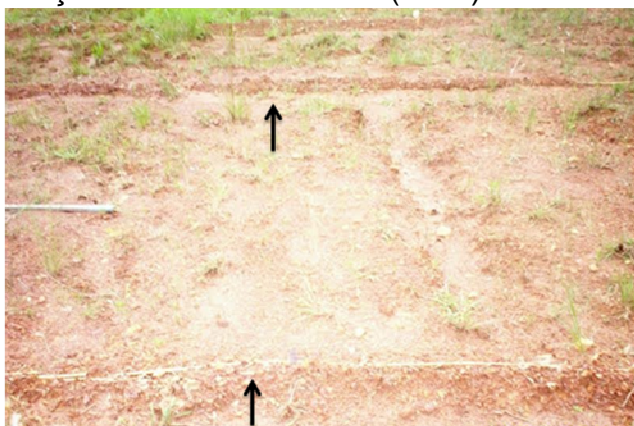
FIGURA 1. Paliçadas vivas instaladas na área, setas indicam os locais onde as paliçadas foram construídas.

Para a construção das paliçadas, foram coletados, com o auxílio de um facão, galhos finos e compridos, da espécie *Bambusa gracilis* pertencente à família Poaceae, pois segundo BRITO et al. (1987) algumas espécies de bambu, possuem elevada capacidade de ocupação de solos erodidos. Os galhos foram amarrados com barbantes, em forma de fardos com diâmetro entre 10 a 15 cm e comprimento de cinco metros.

Logo em seguida foram abertas trincheiras no solo, com profundidade de aproximadamente 10 cm, o suficiente para conter a paliçada. As paliçadas foram colocadas nas trincheiras e estas foram fixadas com três estacas de madeira. Em seguida foi colocada uma pequena camada de terra úmida sobre as mesmas, evitando que estas fossem completamente enterradas (Figura 1). A instalação das paliçadas foi feita inicialmente na base da encosta e posteriormente encosta acima, segundo as recomendações de ARAÚJO et al. (2009).

As parcelas foram instaladas com cinco metros de largura e 30 metros de comprimento (150 m²), sendo que cada parcela continha cinco paliçadas, em intervalos de cinco metros de uma paliçada a outra. Para o tratamento foram utilizadas três repetições, e também foram instaladas três parcelas sem tratamento, denominada de controle, totalizando seis parcelas, que ocuparam uma área de 900 m².

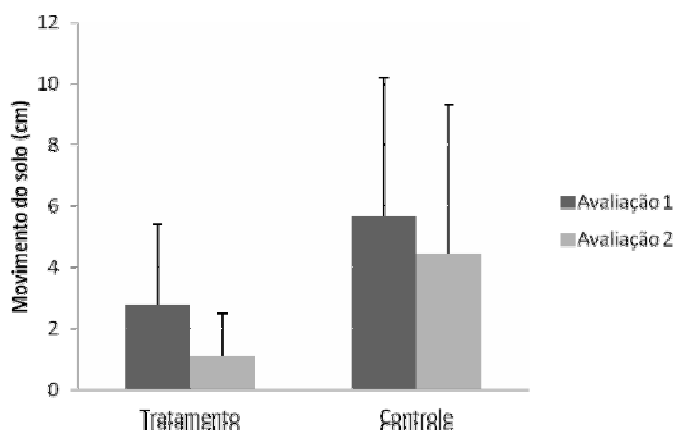
FIGURA 3. Movimentação média de solo nas parcelas com paliçadas (tratamento) e sem paliçadas (controle) , valores obtidos na primeira e segunda avaliação. Barras indicam o desvio padrão das médias.

resultado inferior ao encontrado nas parcelas sem tratamento, ao qual foi observada uma média de movimentação de solo de 5,66 cm (Figura 3). Podendo-se estimar que, com a instalação das paliçadas na área, ocorreu uma redução de 51% na movimentação de solo, na primeira avaliação. Estes resultados indicam que, com a implantação das paliçadas na área criou-se uma barreira física, que impediu o carregamento de solo através do escoamento superficial, causado pela água da chuva em terrenos inclinados sem vegetação.

Já na segunda avaliação, observou-se uma média de movimentação do solo de 1,1 cm nas parcelas com paliçadas, já nas parcelas sem tratamento foi quantificado uma movimentação média de 4,4 cm, representando uma redução de 75% de movimento de solo em relação ao controle (Figura 3).
